Stavebník <b>Obec Předměřice nad Jizerou IČO: 00238473</b> <b>Předměřice nad Jizerou č.p. 132, PSČ 29474</b>	Číslo dokumentu:	DSP_D
	Revize:	00
<b>Projekt</b> <b>REKONSTRUKCE OBJEKTU FARY</b> <b>Předměřice nad Jizerou č.p. 29</b> <b>st.5 a 64, KÚ Předměřice nad Jizerou</b>	HIP:	Ing. Lukáš Fridrich
	Odp. projektant:	Ing. Lukáš Fridrich
	Tel.:	+420 774 082 085
	Fax:	+420 326 330 596
	E-mail:	l.fridrich@improjekt.cz
	Projektant:	Bc. Jaroslav Černý
Datum:	VIII-2015	
Stupeň <b>Dokumentace pro provedení stavby</b> podle zák. č. 183/2006 Sb. o územním plánování a stavebním řádu a vyhl. 499/2006 Sb. o dokumentaci staveb	Otisk autorizačního razítka

**D****TECHNICKÁ ZPRÁVA - OBECNÍ ÚŘAD (S01)**

Projekt:	REKONSTRUKCE OBJEKTU FARY	Soubor:	D01_TZ_DPS
Stupeň:	Dokumentace pro provedení stavby	Část	D
Datum:	5.2.2016	Strana:	Strana 2 (celkem 11)

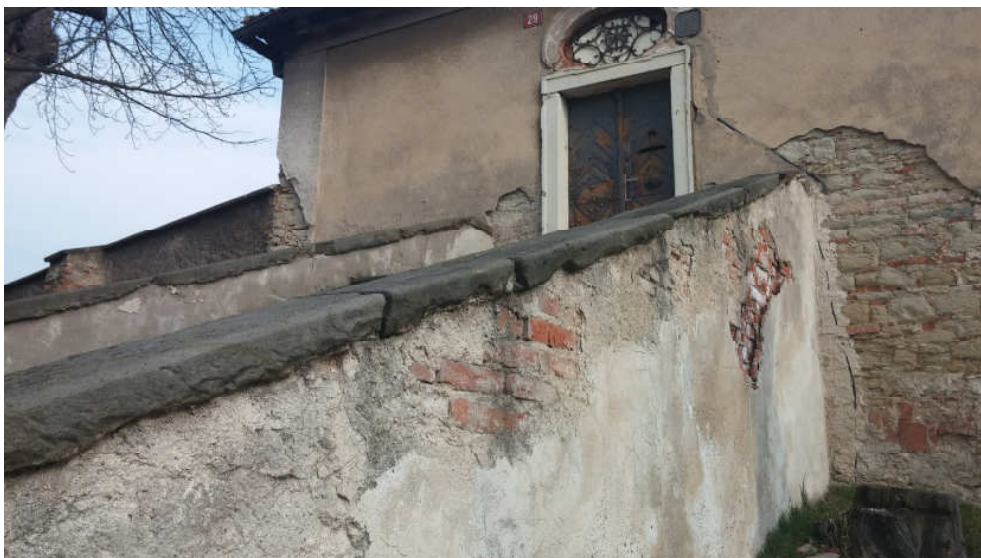
Předsazené schodiště trpí četným stavebními poruchami, které jsou způsobeny především zatékáním srážkové vody do jeho konstrukcí. Toto se děje kvůli dožilým kamenným prvkům z pískovce, jako jsou zákrytové desky a stupně. Zákrytové desky jsou omlété deštěm a postrádají technické detaily proti zatékání vody do stěn. Tyto detaily není možné do zákrytových desek vytvořit dodatečně, kvůli jejich opotřebením. Původní kamenné stupně jsou sešlapané a nesplňují předepsanou rovinnost dle platných norem, což by mělo být u obecního úřadu dodržováno. Postranní zdivo není původní, je rozpadlé a tvarově nekoresponduje se schodištěm. Nemůže tedy fungovat, jako zábradlí, což je z hlediska bezpečnosti provozu stavby nezbytné.

Nefunkční zákrytové desky předsazeného schodiště.

Schodiště je nutné celé opatrně rozebrat s ohledem na stávající kamenné prvky. Projektant se dohodl na kompromisu se zástupci památkové péče tak, že původní kamenné stupně a zákrytové desky budou do nového schodiště zpětně zazděny včetně kamenných prvků podesty. Nevhodný betonový první stupeň bude nahrazen za kamenný z pískovce stejného charakteru a barevnosti s přibližnou profilací dle stávajících dochovaných stupňů.

Schodiště bude nově vystavěno z plných pálených cihel. Tvarově budou postranní stěny korespondovat s geometrií schodiště a budou tedy plnit funkci zábradlí.

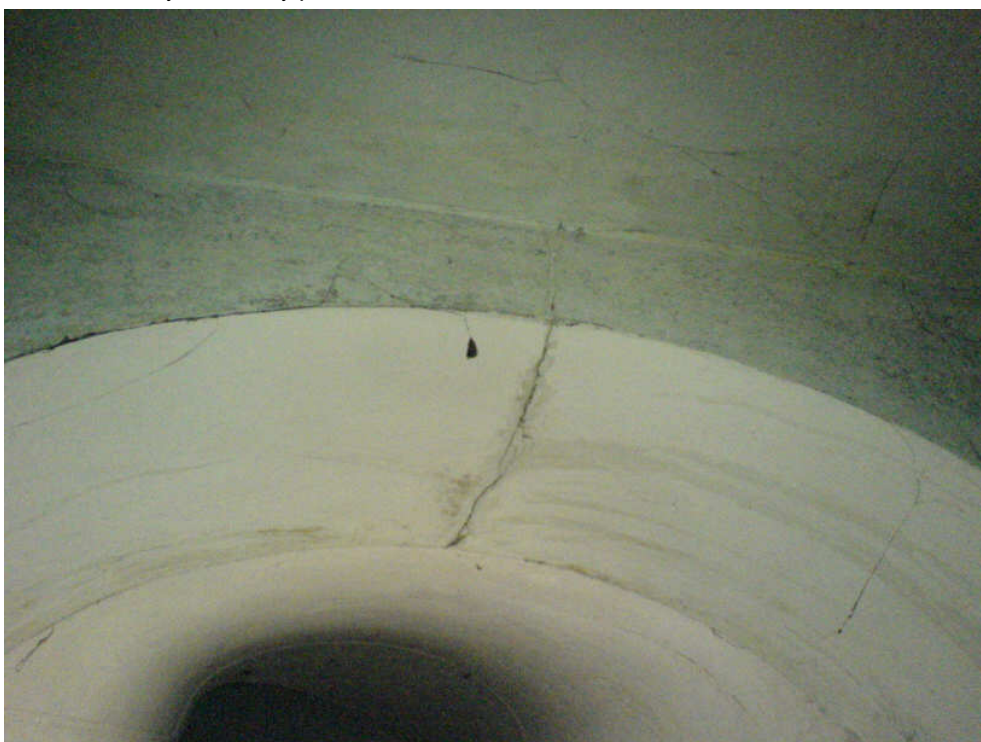
Tenká svislá trhlina ve vrcholu každé klenby není statickou poruchou (masivní klenba na malý rozpon s min. zatížením), ale pouze technologickou. Jedná se o degradaci pojiva mezi cihlami.

Typické poruchy kleneb P02.

Na spodním líci kleneb bude ze styčných spár klenebních cihel odstraněna malta BEZ POUŽITÍ RÁZŮ do hloubky 150 mm.

Spáry pak budou opět ručně zainjektovány plastickou vápenocementovou maltou (nesmršťující se). Každá klenba bude opravována vždy ve dvou záběrech po tloušťce stěny. Druhý záběr min. po 5 dnech při teplotě 20°C.

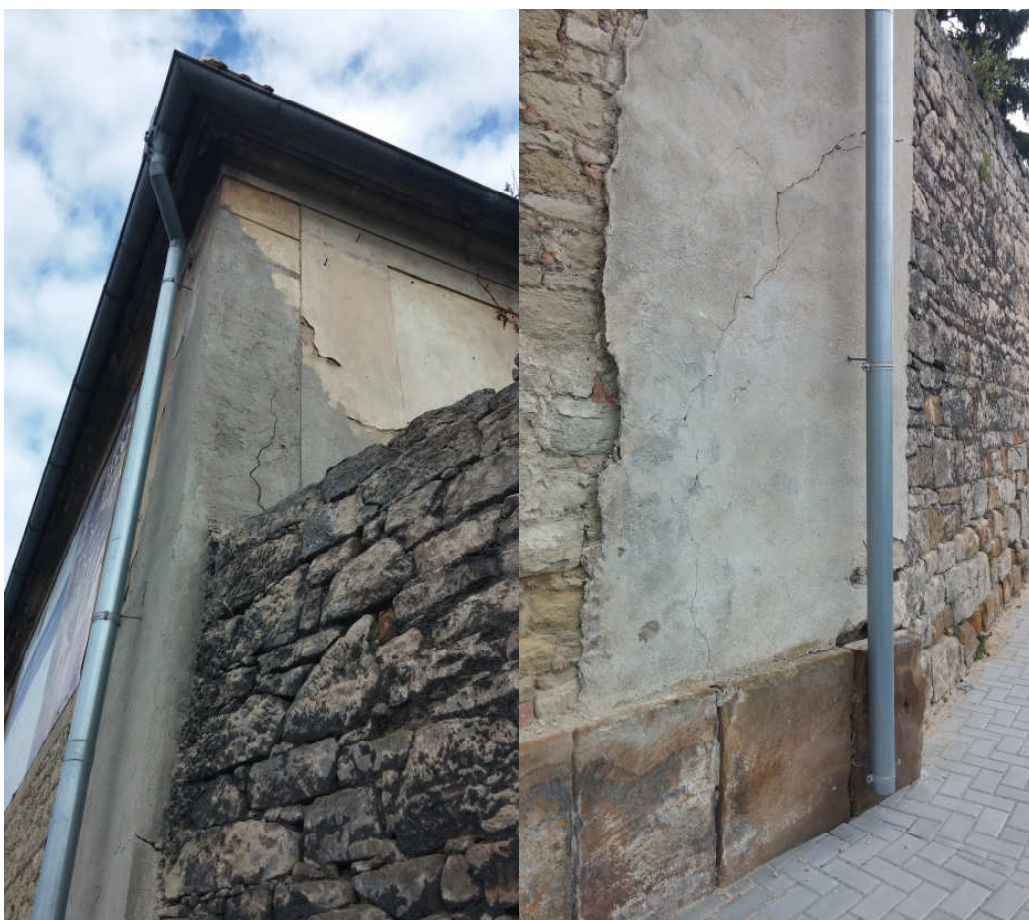
Předpokládáme, že k této poruše došlo kvůli kombinaci několika příčin. Zprvce se jedná o místo exponované dopravou. Zadruhé v místě docházelo k dlouhodobému zatékání dešťové vody ze střešního odpadu a tento problém není dodnes důsledně vyřešen. Zatřetí stavba je zděna z opuky a pojiva náchylné na degradaci.

Porucha nároží P01.

V místě bude vykopána jáma a provedeno podbetonování základu. Soklová deska bude znovu usazena tak, aby nedocházelo k zatékání. Může být použita i trysková injektáž podloží.

Budou vyřezány drážky ve zdivu dle výkresu „pohledy (S01)“ vždy 500 mm od trhliny, 300 mm od rohu a 400 mm mezi sebou.

Do vyřezaných drážek ve zdivu budou osazeny pruty např. HELIBAR Ø10 mm a to i pře roh. Délka závlače prutu je vždy 300 mm. Spolu s pruty bude použita cementová zálivka např. HELIBOND GROUT. Oprava se provádí vždy dle technologického postupu výrobce.

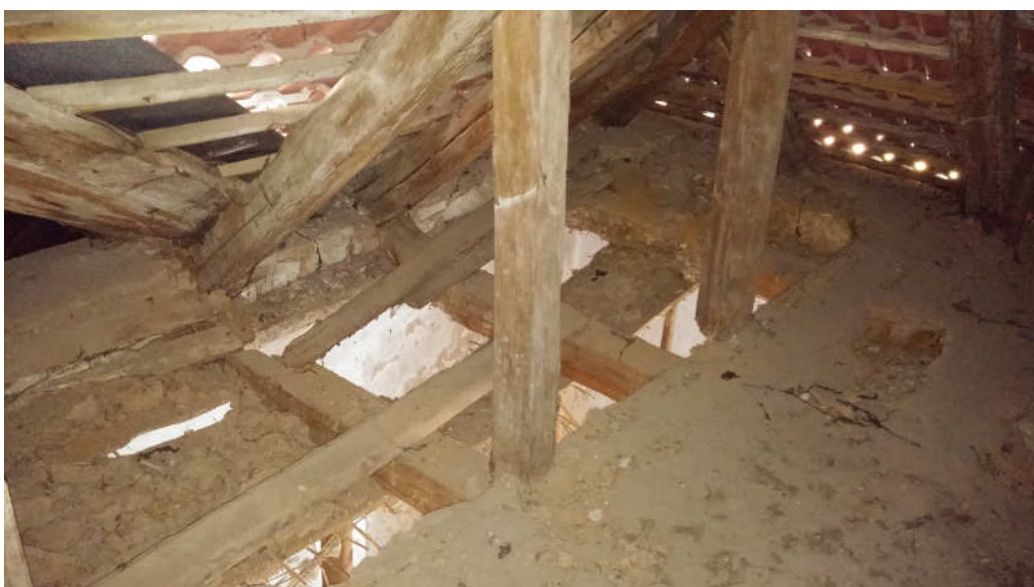
Rekonstrukce krovu P04 – napadené části dřevomorkou.

Bude provedena rekonstrukce stávajícího krovu, tedy nahrazení nebo protézování (přeplátování a stažení svorníky s dřevěnými záslepkami dle detailu) dle znaleckého posudku vypracovaného 30. 6. 2011 Ing. Ivanou Horovou, znalcem v oboru zpracování dřeva, tropická dřeva, biologické poškození dřeva. Vzhledem k tomu, že se nedá předpokládat termín zahájení oprav a stavba v čase od provedení posudku nadále výrazně chátrá, doporučuje projektant, aby zhotovitel přizval k realizaci znalce v tomto oboru, aby došlo

k řádnému vytrídění napadených prvků a minimalizovalo se riziko, zavlečení dřevokazných hub do nových konstrukcí. Nové dřevěné prvky budou tesané.

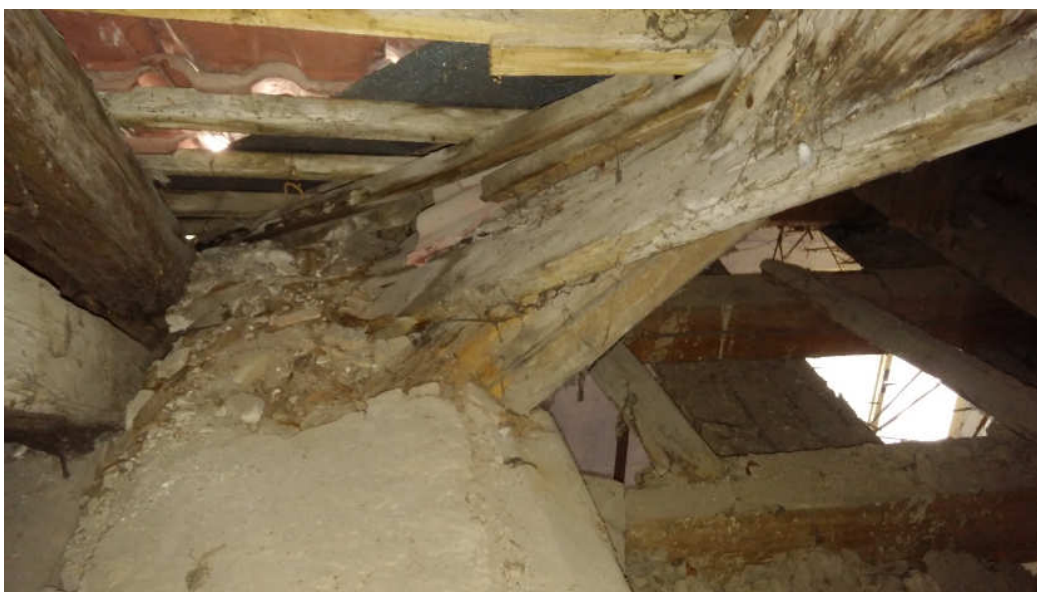
Rekonstrukce krovu P04 – napadené části dřevomorkou.

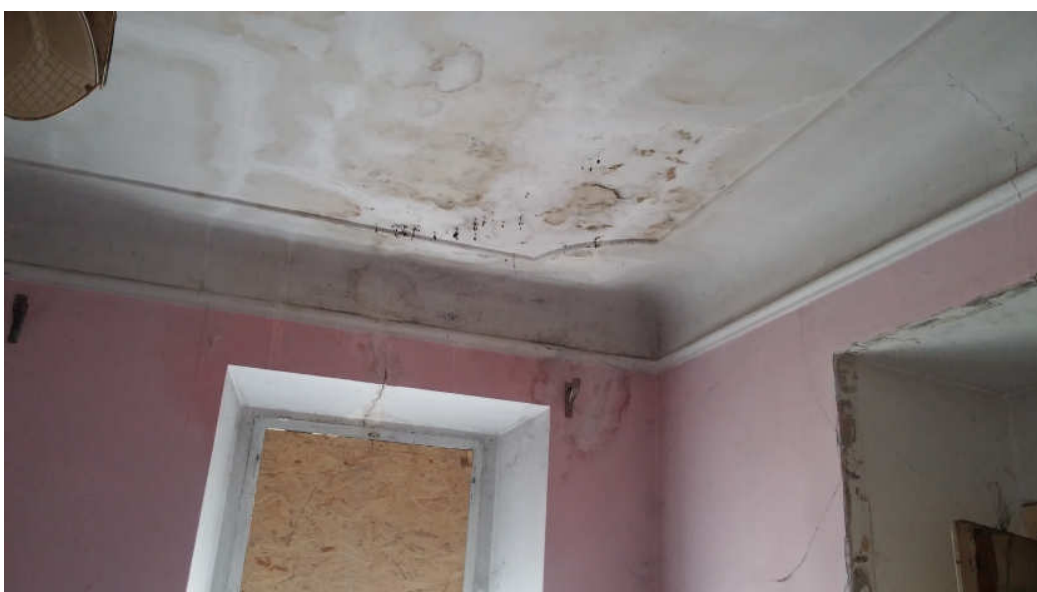
Napadené části dřevokaznými houbami krovu, stropu, pohledu.

Krov bude opraven dle poznatků znaleckého posudku „posouzení stavu dřevěných konstrukcí 3 objektů areálu fary v Předměřicích u Benátek n. Jizerou“ zpracovaný Ing. Ivanou Horovou 30.6.2011. Dle výkresu krovu je nutné nahradit popř. porotézovat označené dřevěné prvky krovu. Projektant si dovoluje poukázat na fakt, že se technický stav řešených konstrukcí posudkem od roku 2011 zhoršil a doporučuje přizvat znalce přímo ke stavebním pracem za účasti zástupce památkové péče. Nové dřevěné prvky budou tesané.
